MUR (Markteknisk undersökningsrapport)/Geoteknik

**EXPLOATERINGSOMRÅDE TOSTÅS  
DEL AV TOSTÅS 2:1  
TRANÅS KOMMUN**

Slutrapport

2024-02-02

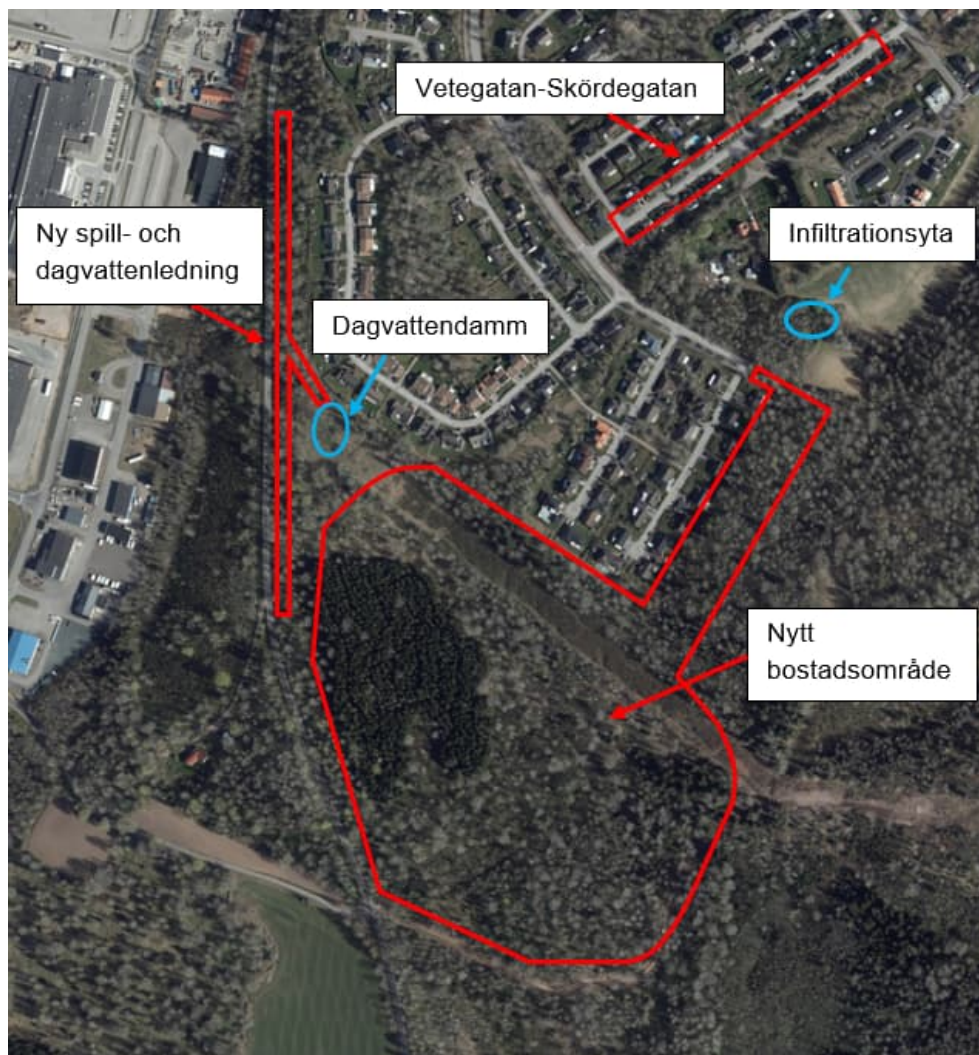
Figur 2. Ortofoto över undersökta områden markerat med röda och blåa linjer. Kartbild hämtad från Lantmäteriets karttjänst "Min karta".

I samband med undersökning av nytt bostadsområde har Tyréns även undersökt för ny spill- och dagvattenledning samt dagvattendamm utmed Majmålavägen, uppbyggnad av Vetegatan-Skördegatan samt eventuell förekomst av tjärasfalt i befintlig beläggning och slutligen markens infiltrationskapacitet vid planerad infiltrationsyta. Figur 1 och 2 nedan redovisar översiktligt undersökta områden.

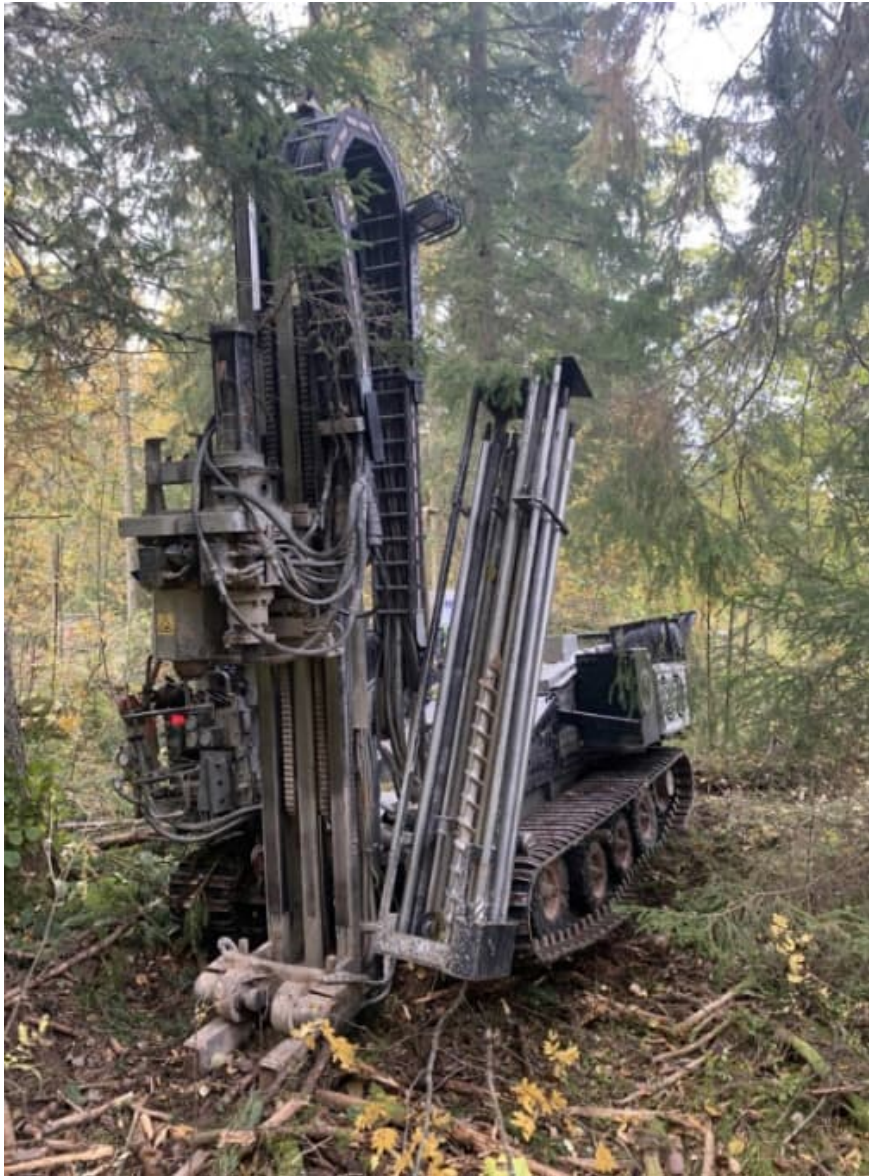
Figur 3. Bild tagen från exploateringsområdet. Foto: Tyréns Sverige AB.

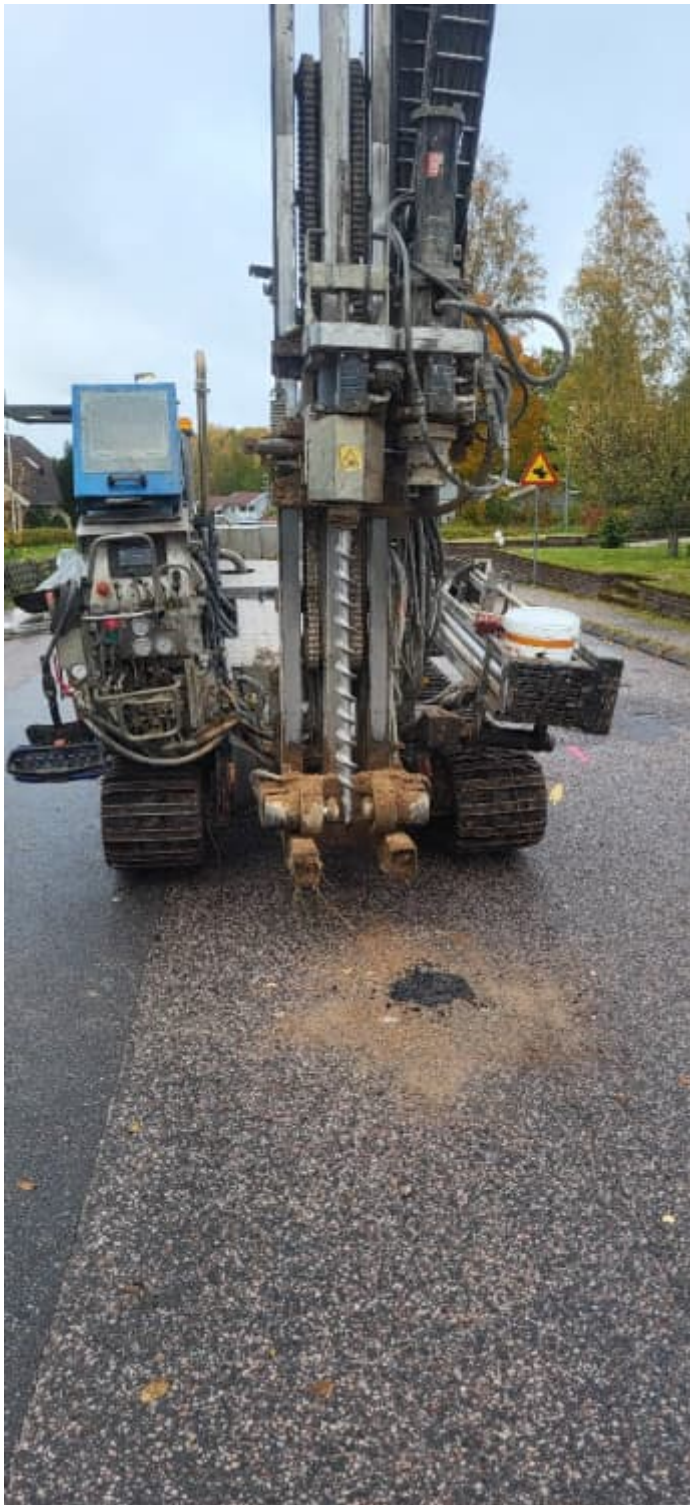
Figur 4. Bild tagen från Vetegatan-Skördegatan. Foto: Tyréns Sverige AB.

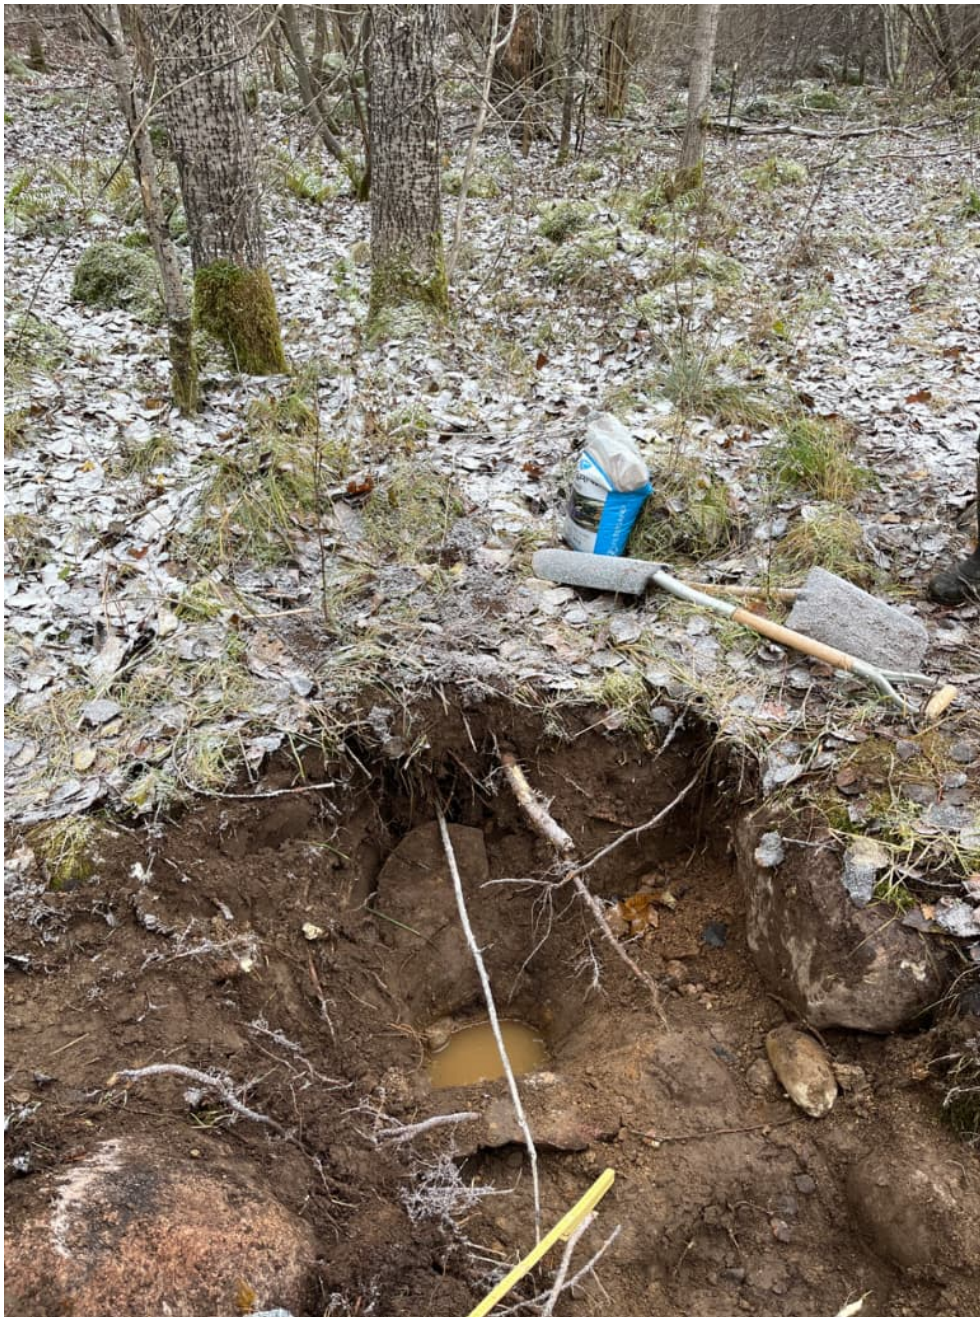
Figur 5. Bild tagen vid utfört infiltrationstest. Foto: Tyréns Sverige AB.

- Installation av grundvattenrör (Rf) i 9 st undersökningspunkter. Installerade grundvattenrör utgörs av stål-rör ( $\varnothing=1$  mm) med 0,3 m bronsfilter.
- Infiltrationstest i 2 st ca 0,8 m djupa provgropar.
