Adelövs kyrkogård

Tranås pastorat, Linköpings stift, Jönköpings län
Utdrag ur Bevarande- och utvecklingsplan

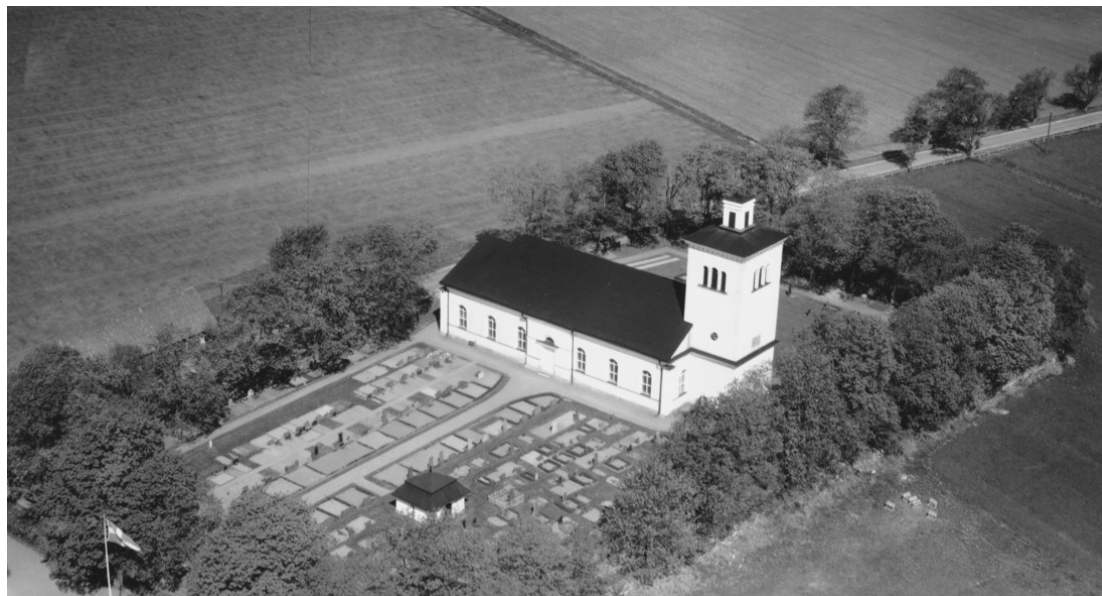
Flygfoto över Adelövs kyrka och kyrkogård 1955. Kyrkogården har vid denna tidpunkt kvar en äldre trädkrans av lönn från 1800-talet. Planstrukturen med köpegravar längs kyrkogårdsmuren går tillbaka till anläggningstiden 1834–35.

De båda inre allmänna kvarteren omvandlades 1935 och upptas vid tidpunkten av flertalet familjegravar med grusbäddar. JLM, AB Flygtrafik.

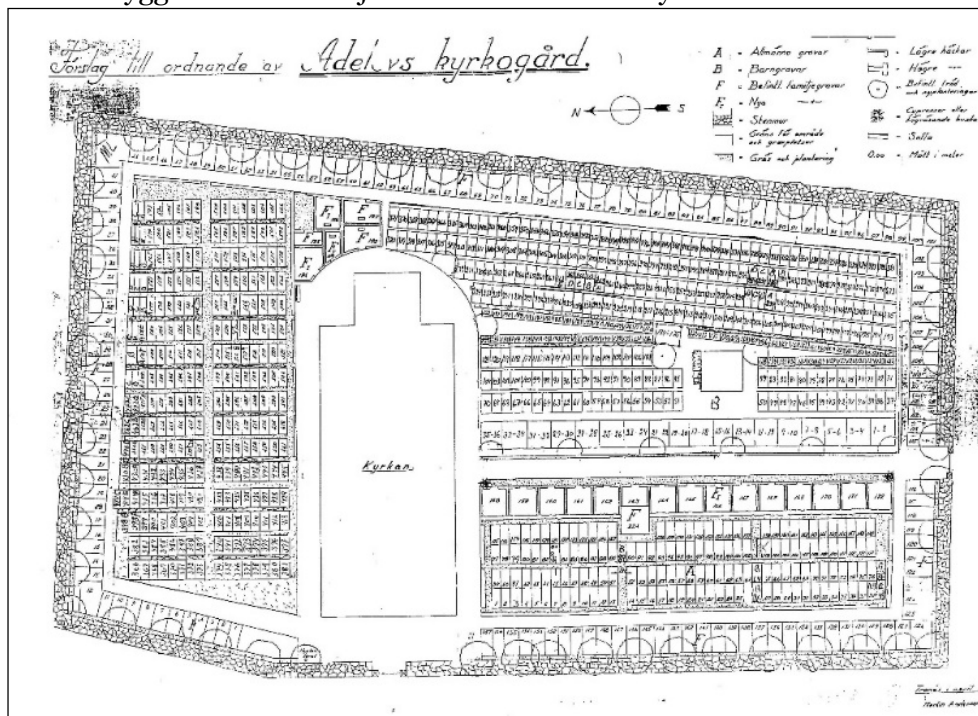
Förslag till omläggning av kyrkogården 1935, av Martin Andersson, Tranås. Planen överensstämmer väl med dagens utseende. Adelövs kyrkoarkiv VaLa.

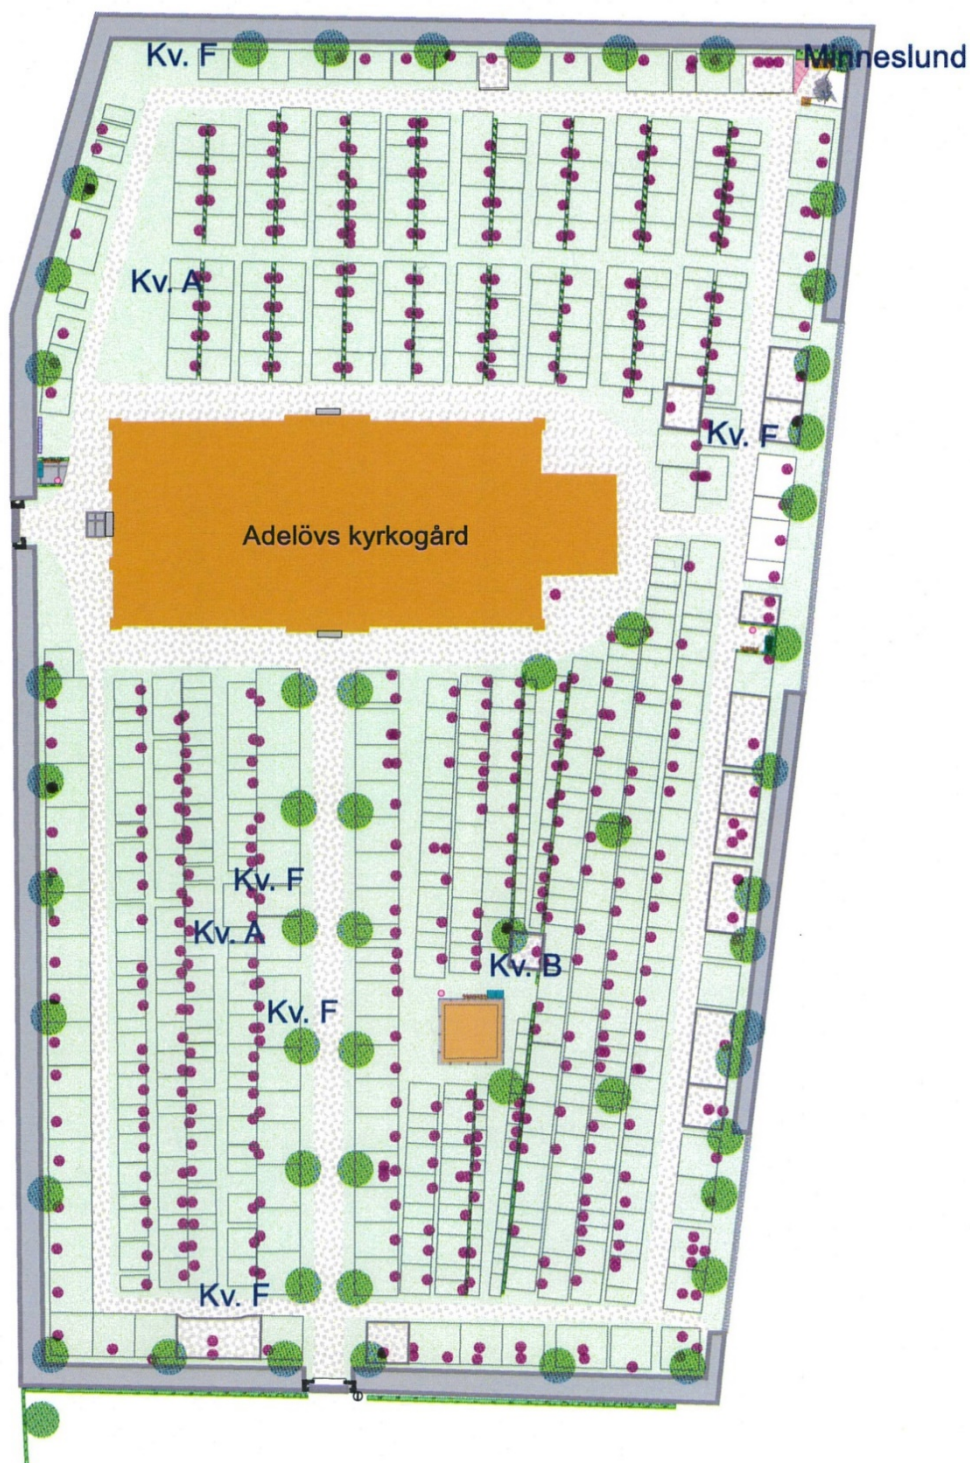
Karta över kyrkogården med kvartersbeteckningar.

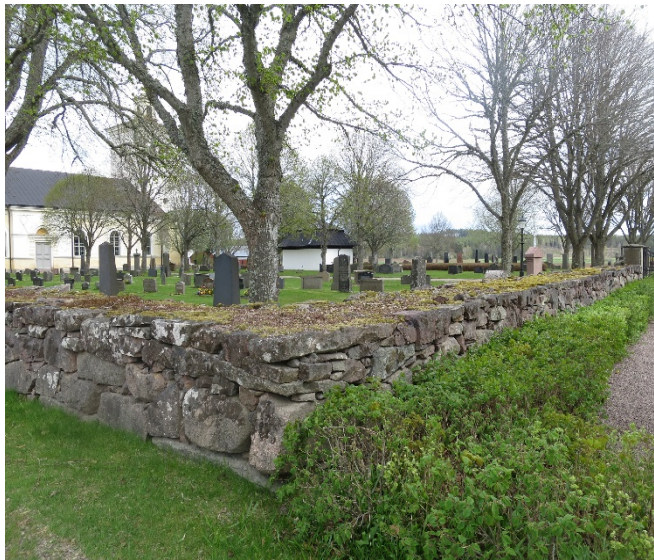
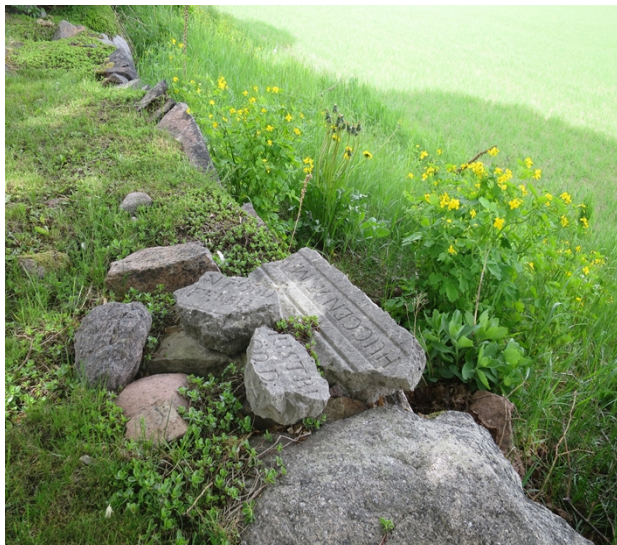
Nuläge: Kyrkogården omges av en kallmur av stora naturstenar i lokal ljusröd granit. Även kilad sten förekommer, framför allt i sträckningen mot vägen. Muren är drygt en meter hög och omkring en meter bred. I öster där marknivån är lägre bildar den stödmur. Kärnan i skalmuren är fylld med liten kullersten och krönet är överväxt med mossa, sedum och ängsflora. Muren är i sin helhet från 1835 men har genomgått mindre lagningar genom tiderna. På murkrönet ligger flertalet fragment av äldre gravhällar av

kalksten som sannolikt tidigare legat invändigt i den gamla kyrkan. Bland annat ligger en del av en mindre rektangulär gravhäll, invid södra grinden, på vilken namnet "SVENONIS" kan tydas. Denna torde kunna knytas till någon av kyrkoherdarna Nicolaus Svenonis Medelius (död 1672) eller Sveno Svenonis Höök (död 1688). På muren i väster ligger brottstycken av en gravhäll av kalksten med årtalen 1814 och 1825.

Kulturhistorisk bedömning: Kyrkogårdsmuren är av hög ålder och är viktig för karaktären av 1800-talskyrkogård på landsbygden. Muren innehåller ett flertal fragment av äldre gravhällar i kalksten, företrädesvis från 1600- och 1700-talen.

Målsättning och riktlinjer: Bibehåll det relativt goda skicket och utveckla skötselmetodik. Vid reparationer och partiella omläggningar ska stenmaterialet återanvändas och kompletteras med lokal fältsten. Murens nuvarande uppbyggnad och utseende ska eftersträvas och krönvegetationen bibehållas. Äldre vårdar och fragment av sådana ska bevaras. Skulle äldre förindustriella vårdar påträffas bör dessa tas ur muren och istället placeras vid nuvarande museala uppställning.

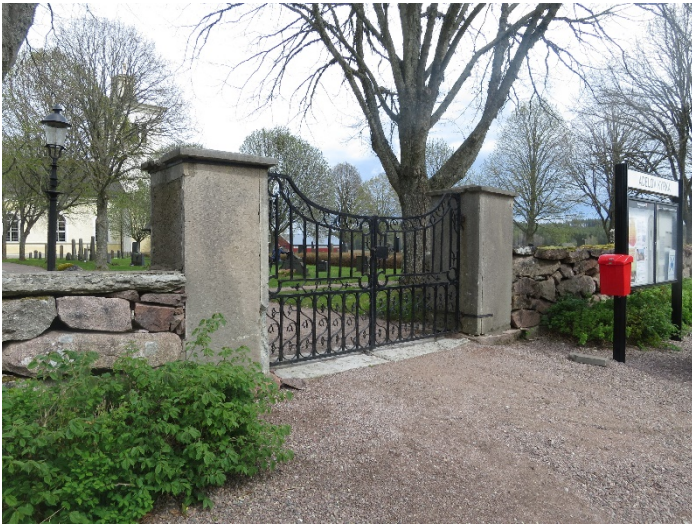
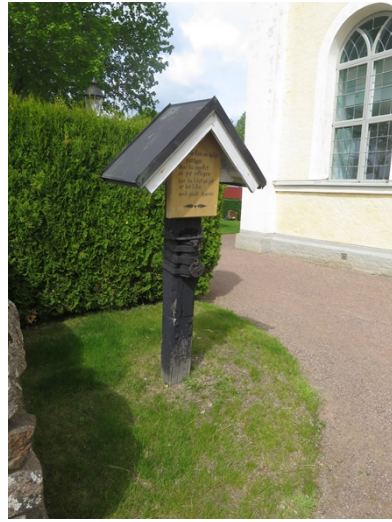
Bild till höger:
Fattigbössan

Nuläge: Kyrkogården har två ingångar, en i väster mitt för kyrkans huvudingång och en i söder. Vid båda ingångarna finns grindar från 1835 med stolpar klädda med skrädhuggna kalkstenshällar. Krönen av kalksten har pyramidform. Smidesgrindarna har sirlig blomdekor och bär årtalet 1835 samt initialerna M J S respektive P K, vilket avser dels upphovsmannen till grindarna, dels kyrkoherden i Adelöv vid tiden, Petrus Kernell. De är tillverkade 1835 av smeden Magnus Jönsson från Solberga och är likartade med grindarna till Säby kyrkogård. Invid den västra grinden står en äldre fattigbössa med sadeltak.

Kulturhistorisk bedömning: Grindarna är samtida med nya kyrkans tillkomst och kyrkogårdens omläggning 1835 och även viktiga för karaktären av 1800-talskyrkogård. Grindstolparna är ovanligt påkostade med beklädnad av kalksten från tiden. Smidesgrindarna utgör prov på lokal smideskonst i provinsiell nyklassicism.

Trappstenarna vid grindens gångyta i släthuggen kalksten kan eventuellt ha hämtats från den gamla kyrkan. Under marknivån, vilken höjts upp i senare tid, ligger sannolikt ytterligare kalkstenshällar. Fattigbössan är av hög ålder och är att jämföras med en kyrklig inventarie. Taket och en lagning i stolpen är dock sentida.

Målsättning och riktlinjer: Grindarna ska bevaras och hållas i gott skick. Väl fungerande entréer bör eftersträvas, både generellt och för funktionshindrade. Vid lagningar av grindstolparna bör stenkonservator anlitas. Vid lagningar av smidesgrindarna bör smed kunnig i traditionellt konstsmide anlitas. Underhåll av smidesgrindarna och fattigbössan bör ske restriktivt och med traditionella metoder och material anpassade för ett långsiktigt bevarande.

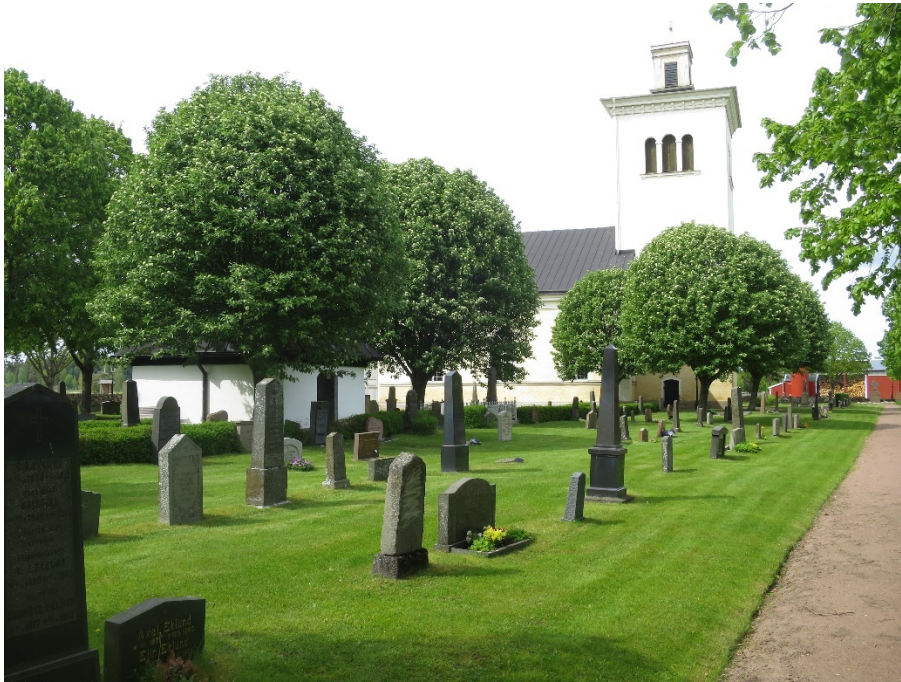
Nuläge: Kring kyrkogården finns en trädkrans som i huvudsak består av lindar planterade på 1950-talet och på 1990-talet. De äldsta träden är en lönn och en alm längs den västra muren i södra delen, som båda kvarstår från 1800-talet. Inslaget av lövträd är påtagligt i den södra delen av kyrkogården. Utmed södra mittgången finns en allé av unga lindar och i sydöstra kvarteret står nordsydliga rader med oxel. Träden är små och felväxta med stort beskärningsbehov. Lindallén är underutvecklad och därmed i dåligt skick.

Det rika inslaget av planterade lövträd på kyrkogården bidrar till en lummig parkkaraktär. Trädkrans och alléträd understryker den strikt ordnade planstrukturen, vilken är typisk för 1800-talets kyrkogårdar.

Målsättning och riktlinjer: En sammanhängande trädkrans av lönn och lind bör upprätthållas. De båda äldre träden i trädkransen, en lönn och en alm, bör långsiktigt skyddas och vårdas med omsorg. Även lindallén är viktig för karaktären och kan eventuell förnygras med nya träd med bättre växtbetingelser.

Målsättningen är ett friskt trädbestånd som underhållsbeskärs. Döda träd eller kraftigt skadade/decimerade träd byts ut vid behov om det är möjligt att etablera ett nytt träd med hänsyn till skuggning från övriga träd, murar etc. Gödning och trädvård enligt skötselplan. Strategier för att behålla ett trädskikt för flera generationers kommuninvånare och strategier utifrån klimatförändringar och biodiversitet och med hänsyn till kulturmiljön utformas enligt successionsplan.

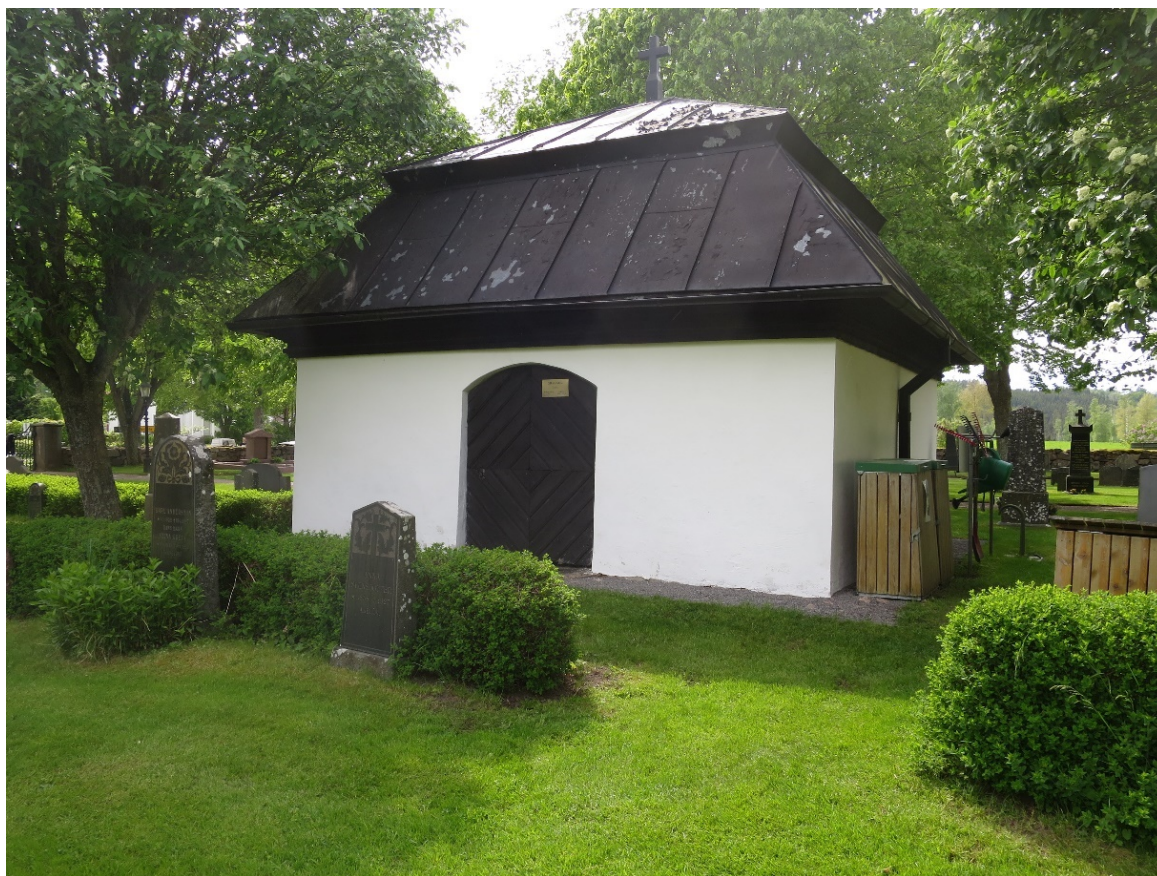
Nuläge: Gravkoret uppfördes 1762 av ägaren till Näs säteri landshövding Hans Hummelhielm, 1694–1772. Det är en kvadratisk byggnad med slätputsade vitkalkade murar och brutet säteritak med skivtäckning av svartmålad plåt. Åt öster finns en ursprunglig port med svartmålad rombisk träpanel. Taket var ursprungligen täckt med kluven och tjärat stavspån. I takfoten finns en profilhyvlad gesims av tjärbestruket trä som är ursprunglig.

På gesimsen finns spår av s.k. rödtjära, vilket indikerar att även spåntaket initialt haft denna behandling. Taket är försett med hängrännor och stuprör av svart plåt. Vid den sista gravsättningen slängdes nyckeln in under porten. På marken närmast omkring byggnaden finns en sträng av singel, troligen tillkommen vid en sentida dränering. Gravkoret är i gott skick förutom plåttaket som behöver målas.

Kulturhistorisk bedömning: Gravkoren under 1600-talet var alltid sammanbyggda med kyrkobyggnaden. Det aktuella gravkoret utgör exempel på utvecklingen med fristående gravkor som sker under 1700-talet. Utformningen är typisk för svensk herrgårdsarkitektur vid 1750-talets mitt, alltså vid brytningen mellan karolinsk stil och lantlig fransk barock. Dess slutna privata karaktär är typiskt för de nya fristående gravkoren. Karaktären har förändrats under 1900-talet då fasadputsen riktats och gjorts fullständigt plan. Takets ursprungliga spåntäckning har även ersatts med plåt.

Målsättning och riktlinjer: Vid vård- och underhåll bör byggnadens karaktär med säteritak och putsade väggar värnas. Byggnadens originaldelar såsom porten och takgesimsen ska bevaras. Karaktären kan förstärkas genom att fasadputsens murverk samt erhåller en mer ursprunglig kulör. Möjligen kan en återgång till den ursprungliga taktäckningen med rödtjärade stavspån övervägas. I så fall bör även takets krönspira av trä återskapas.

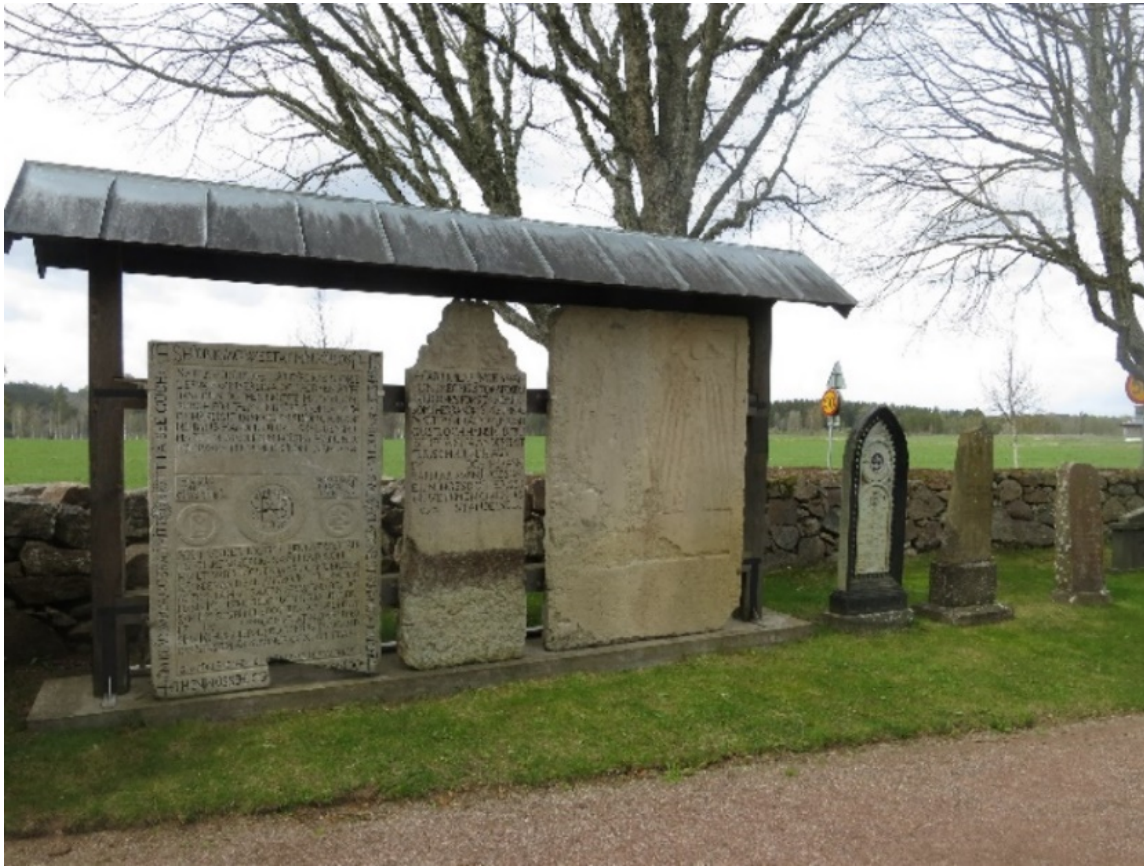
Uppställningen av museala gravvårdar invid västra entrén är föredömlig. De äldsta gravhällarna och vårdarna i skulpturalt huggen kalksten konserverades och försågs med skyddande tak 2009.

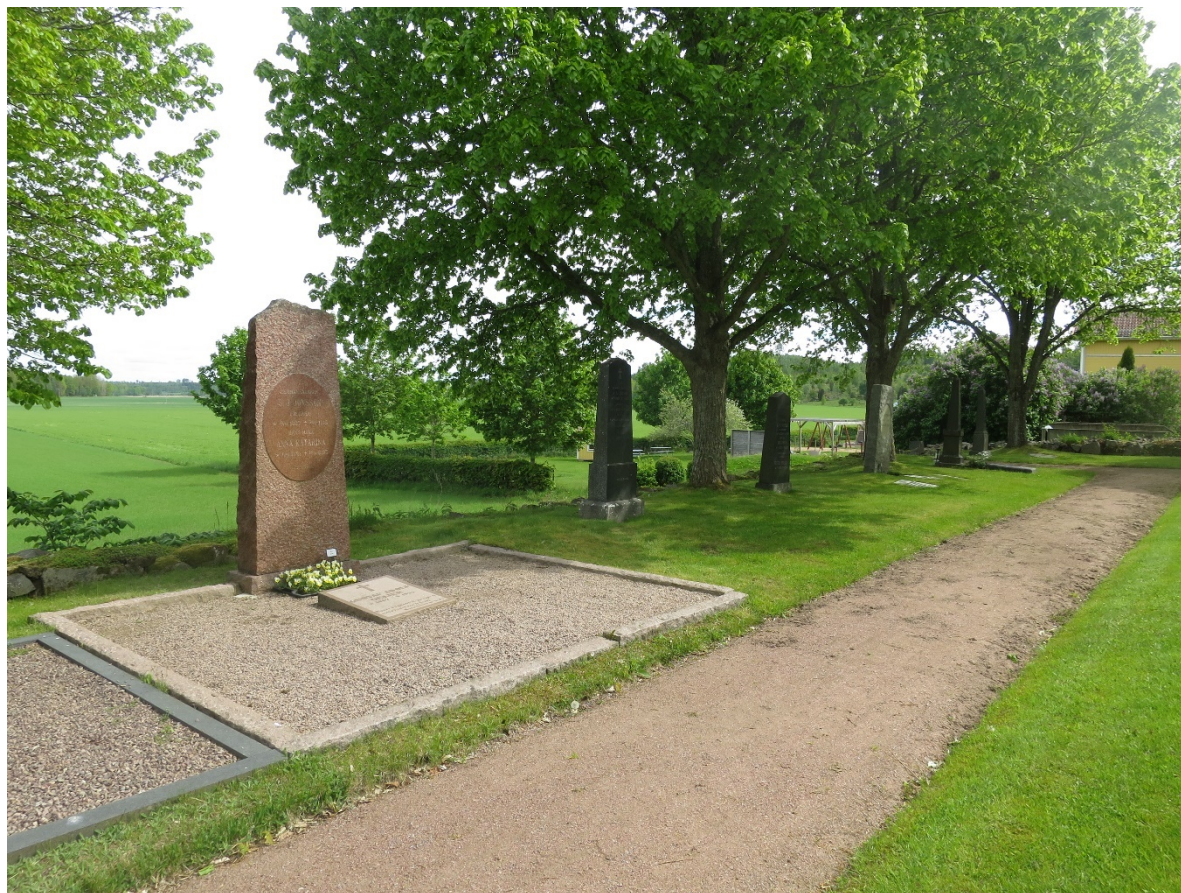
Kvarter F - kvarter och områden med köpegravar

Dessa kvarter sträcker sig längs med kyrkogårdsmurarna och upptar området direkt öster om kyrkans kor. Gravarna vänder sig generellt mot grusgången. Det rör sig uteslutande om s.k. köpegravar över enskilda personer och familjer från lokalsamhällets mer välbeställda lager. Detta har varit förhållandet sedan kyrkogårdsomläggningen 1834–35.

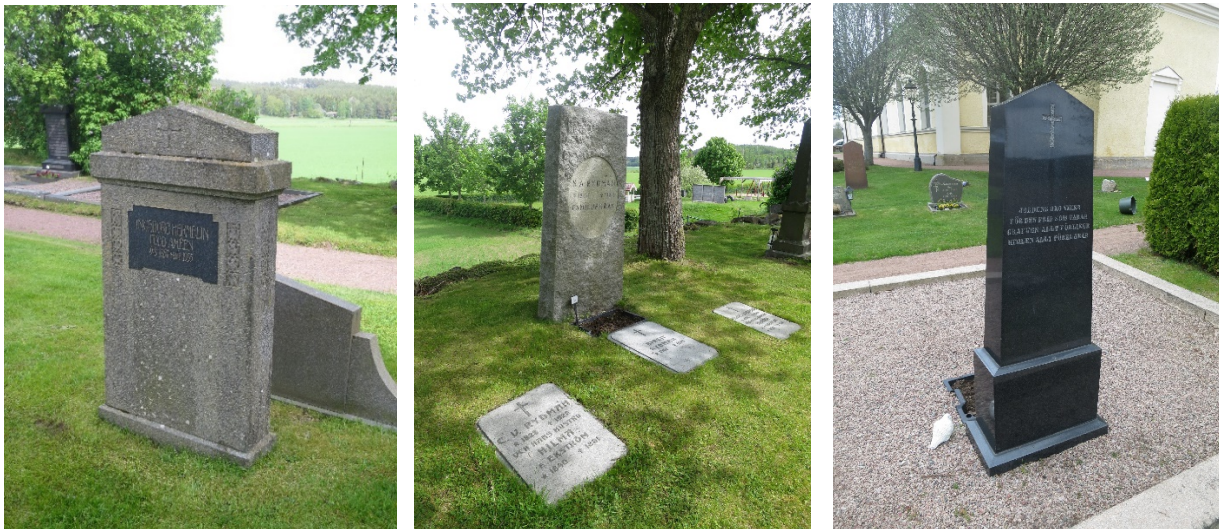
Exempel på gravar av klass 1 inom kvarter F. Till höger en fint gestaltad funktionalistisk vård nära kyrkans kor. I mitten, äldsta våarden inom denna del är en bautasten i ljus granit från 1884. Till vänster, många av vårdarna har bibelcitater på baksidan, enligt äldre gravvårdstradition.

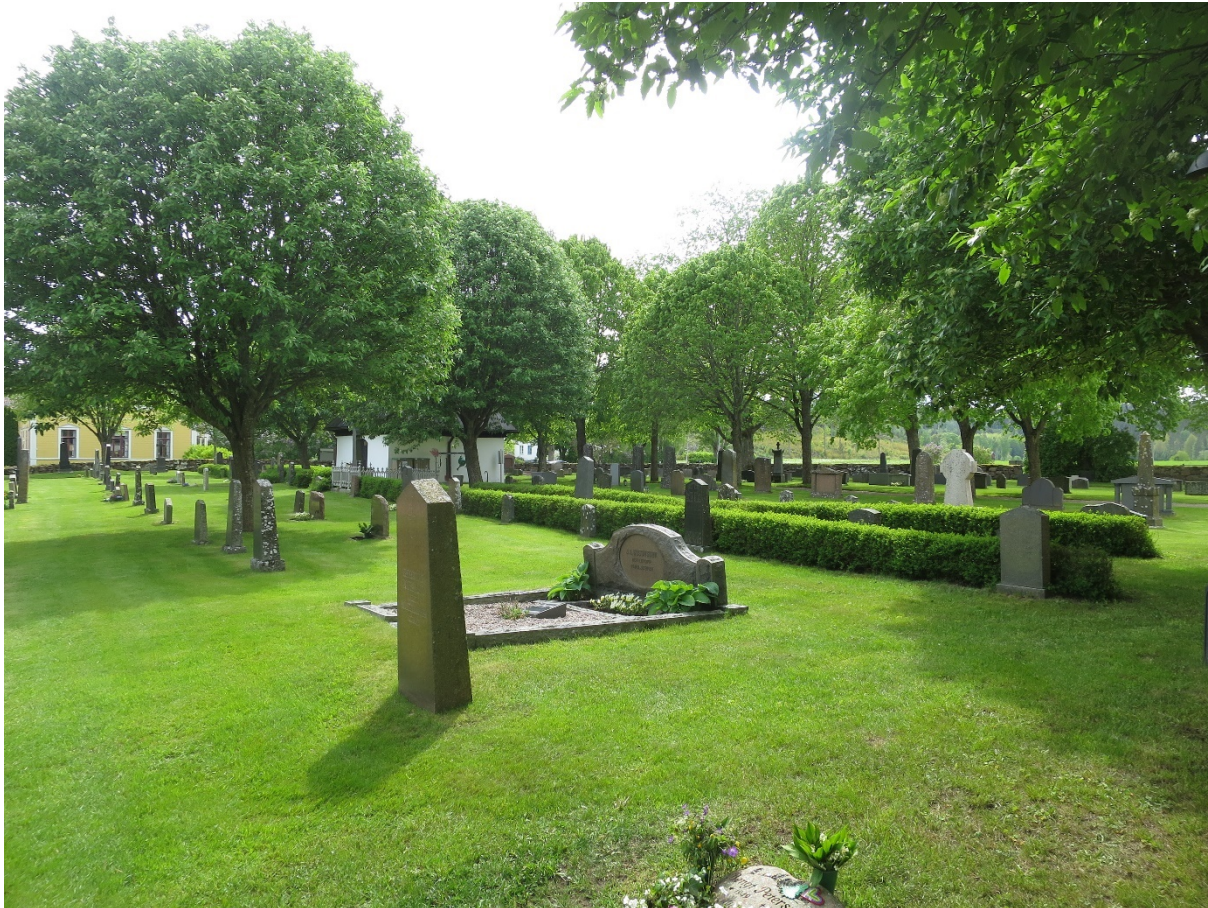
Enhetligheten som finns i kvarter A saknas här och istället finns flera tidsskikt bland gravarna. Inom kvarteret finns en blandning av resliga sekelskiftesvårdar, små allmänna gravvårdar och sentida låga vårdar, alla i raka nord-sydliga rader. De allmänna gravarna upptar de mellersta raderna medan raderna närmast gångarna i öster och väster upptas av familjegravar av varierande ålder.

Nuläge: Kvarteret upptas av en sammanhängande gräsmatta och har därutöver en rik sentida (från 1980–90-talen) grönstruktur med rader av oxelträd och låga rygghäckar av liguster i de innersta delarna. Prydnadsträd och tuktade rygghäckar ger kvarteret en tydlig efterkrigstida parkkaraktär och understryker den nord-sydliga strukturen.

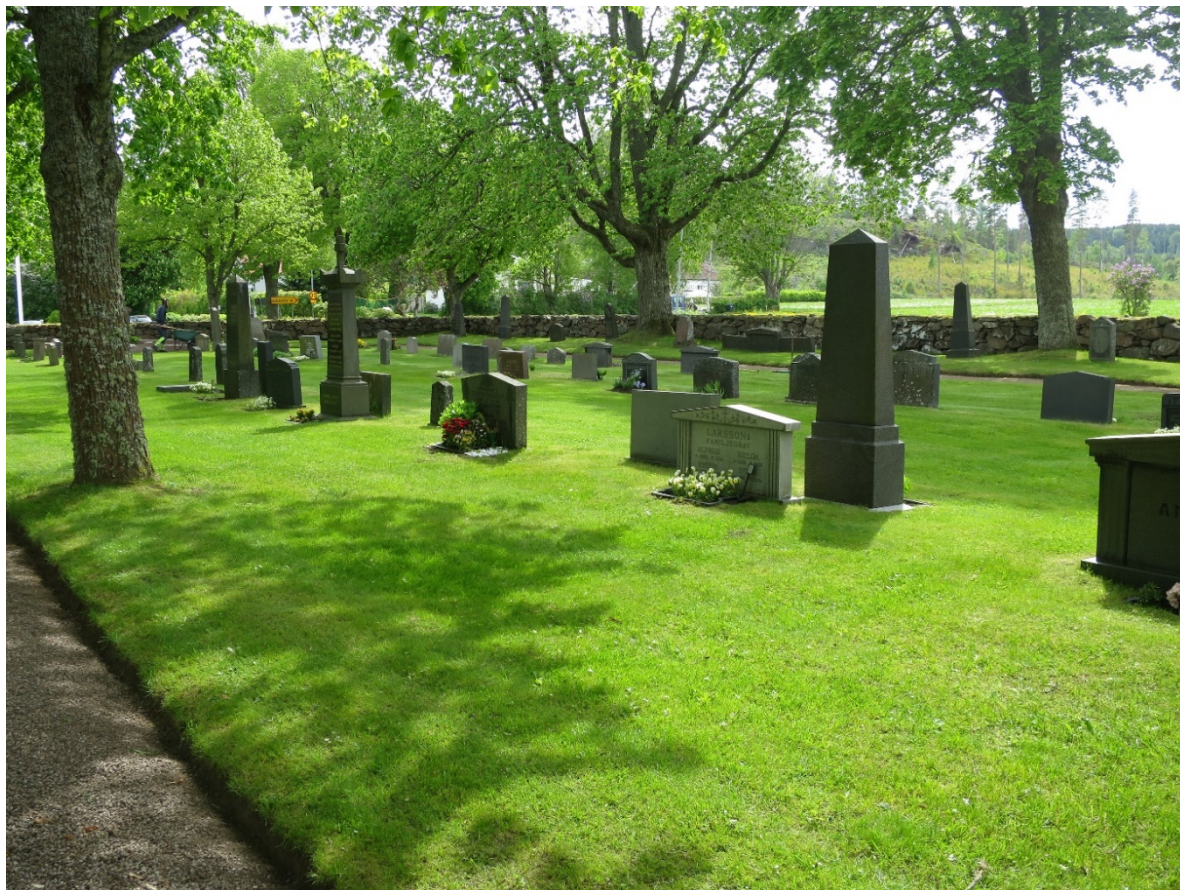
Kvarteret norr om kyrkan är homogent utformat och upptas av nord-sydliga rader med moderna relativt uniformt utformade stenvårdar placerade mot höga rygghäckar.

Nuläge: Sydvästra kvarteret upptas av sammanhängande gräsyta utan någon annan vegetation. I det norra kvarteret har gravraderna försetts med rygghäckar av tuktad idegran eller liguster planterade på 2000-talet. Vegetationen ger kvarteret en efterkrigstida prägel och rygghäckarna har i sig en rumsbildande funktion.

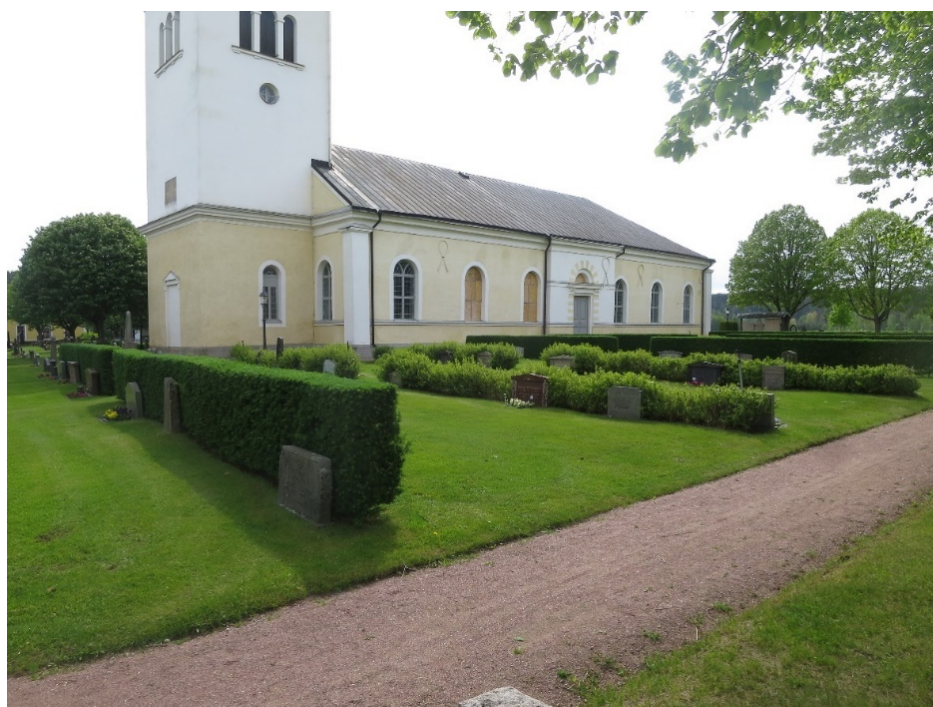
Inre kvarteret norr om kyrkan lades om med dubbla gravrader och rygghäckar i slutet av 1900-talet.
